RELATÓRIO FOTOGRÁFICO

Obra: Reforma Geral do Prédio da Prefeitura Municipal de Cachoeirinha – TO.
Recurso: Tesouro Municipal.
Local: Rua 21 de Abril, 1525 - Centro.
Proponente: Município de Cachoeirinha - TO
CNPJ: 25.064.064/0001-87

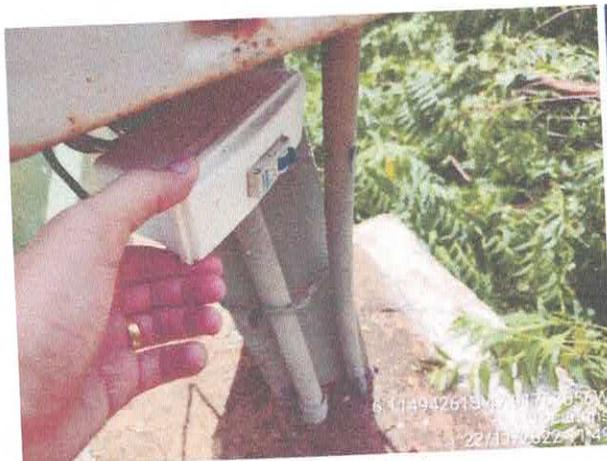
Foto 13: Padrão de energia existente.

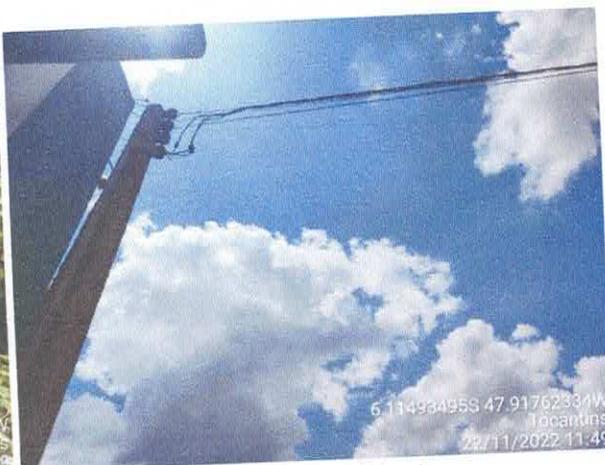
Foto 14: Padrão de energia existente.

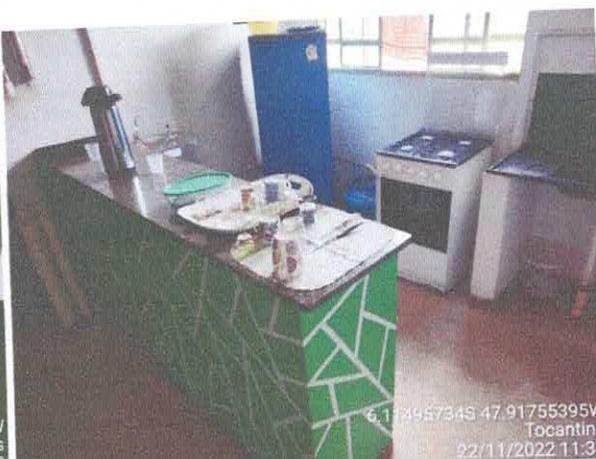
Foto 16: Copa existente a ser reformulada.

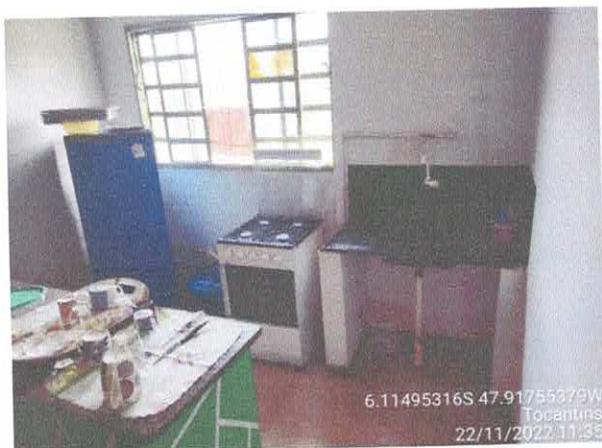
Foto 17: Copa existente a ser reformulada.

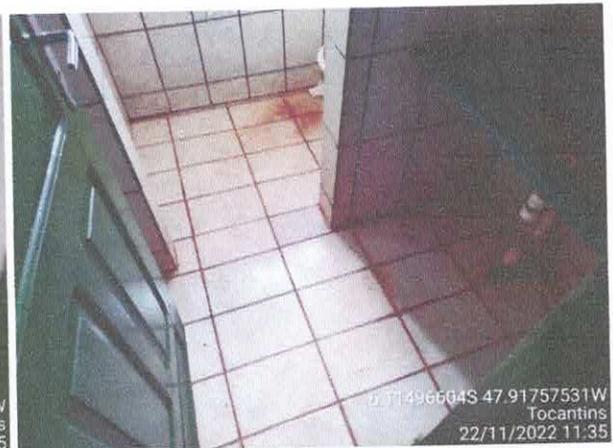
Foto 22: Banheiro Masculino a ser reformulado.

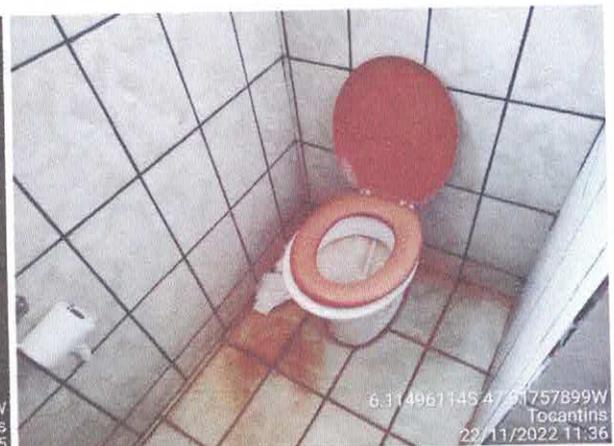
Foto 24: Banheiro Masculino a ser reformulado.

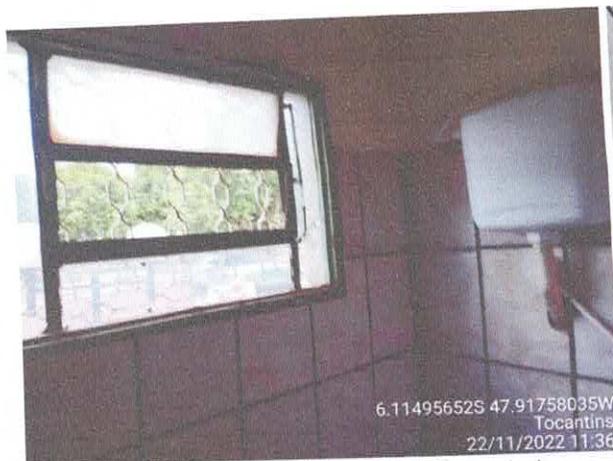
Foto 25: Banheiro Feminino a ser reformulado.

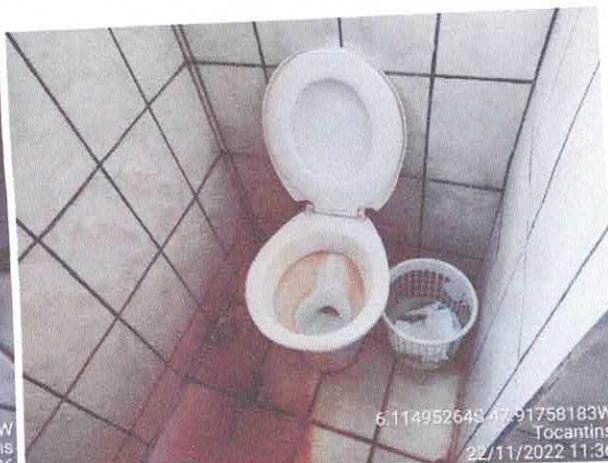
Foto 26: Banheiro Feminino a ser reformulado.

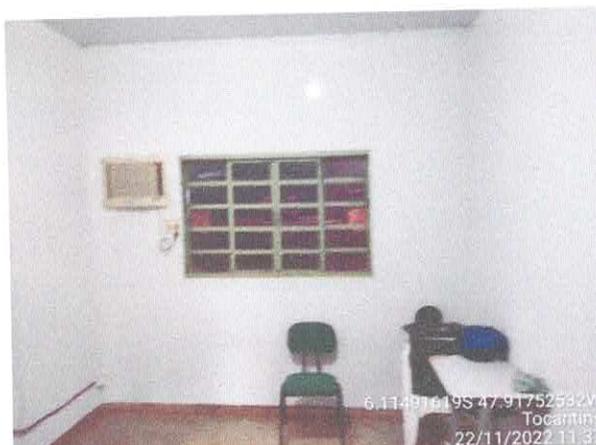
Foto 27: Patrimonio – infiltrações, vazamento do. Telhado, piso em granitina existente.

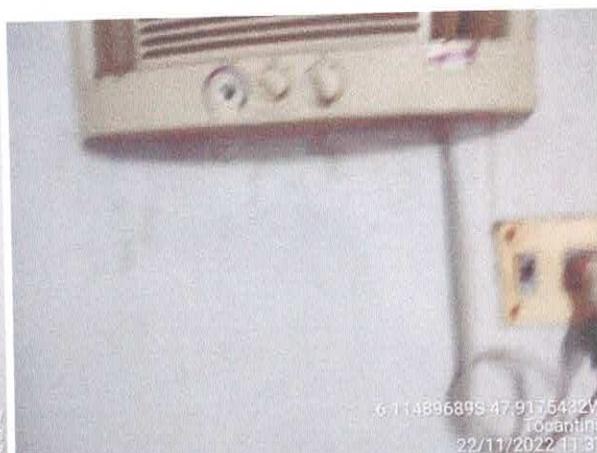
Foto 28: Patrimonio, infiltrações nas paredes.

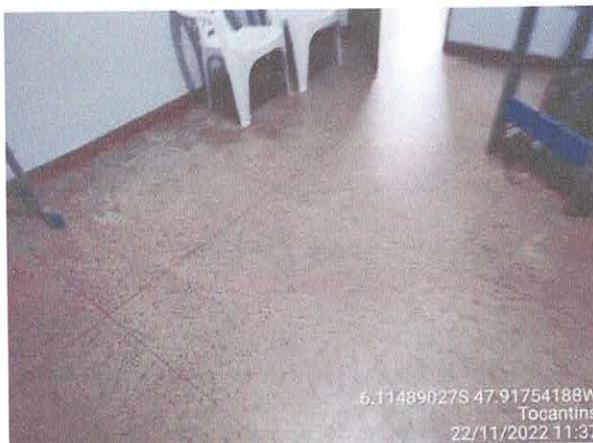
Foto 29: Patrimonio – infiltrações, vazamento do. T elhado, piso em granitina existente.

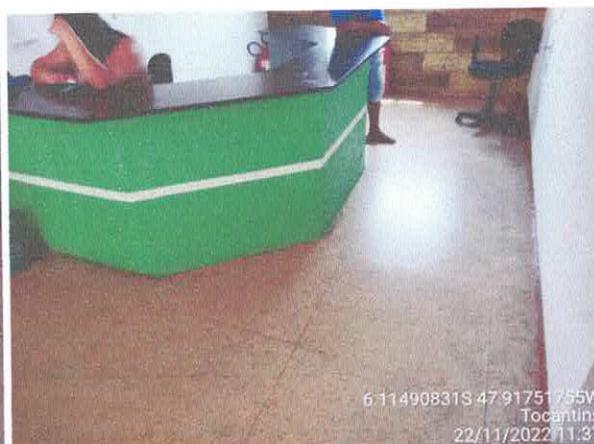
Foto 30: Recepção existente será reformulada, vai. passar a ser sala de RH e Sec. Finanças.

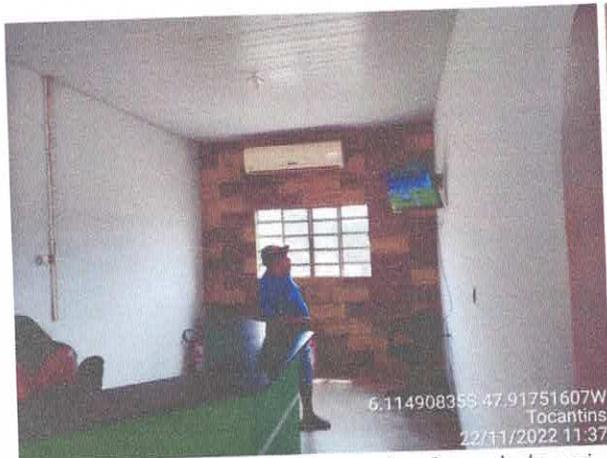
Foto 31: Recepção existente será reformulada, vai passar a ser sala de RH e Sec. Finanças.

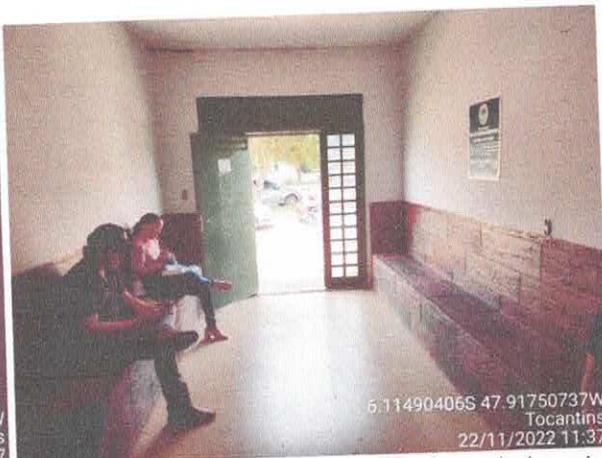
Foto 32: Recepção existente será reformulada, vai passar a ser sala de RH e Sec. Finanças.

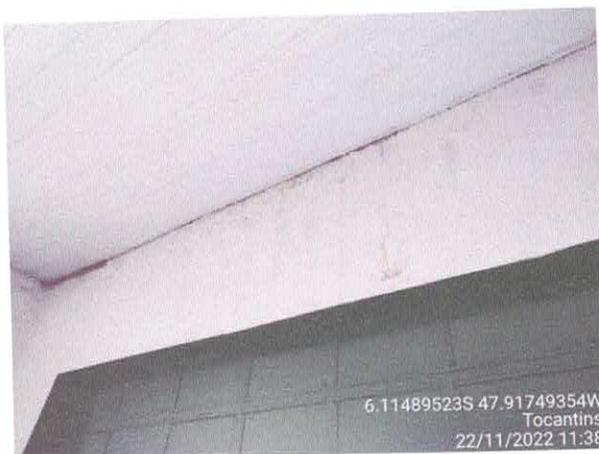
Foto 33: Vazamento geral do telhado. Telhas quebradas e calhas danificadas.

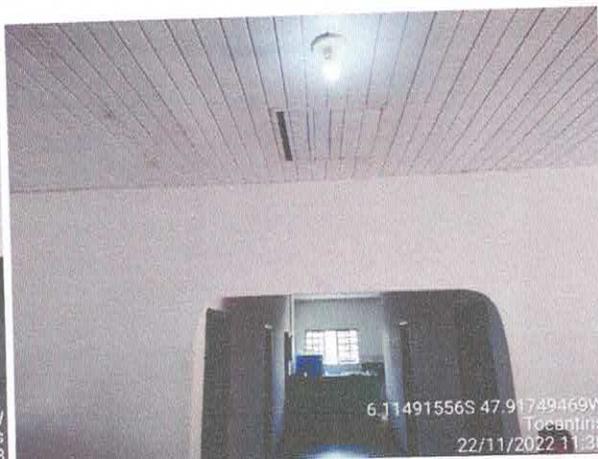
Foto 34: Vazamento geral do telhado. Telhas quebradas e calhas danificadas.

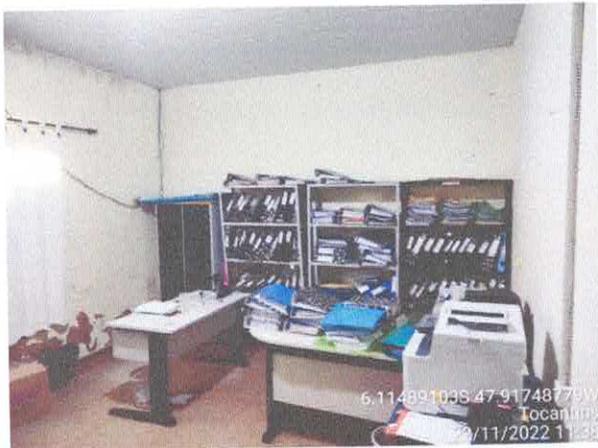
Foto 37: Sala da licitação: Vazamento do telhado. infiltração e paredes danificadas com revestimento solto.

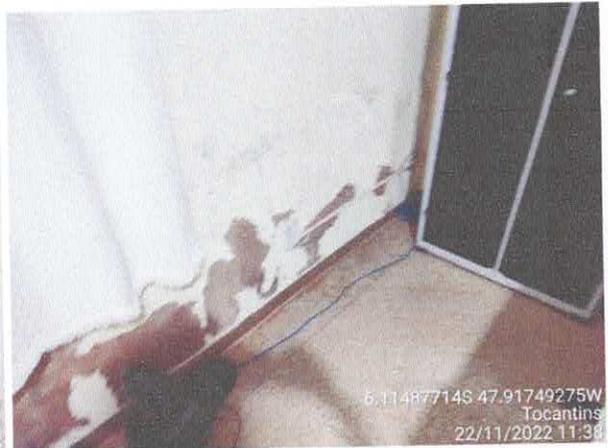
Foto 38: Sala da licitação: Vazamento do telhado. infiltração e paredes danificadas com revestimento solto.

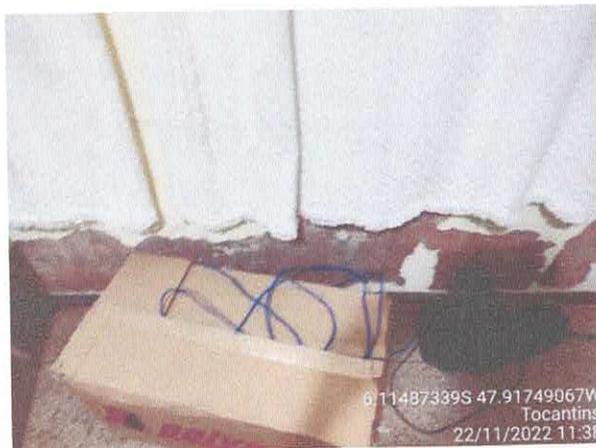
Foto 39: Sala da licitação: Vazamento do telhado. infiltração e paredes danificadas com revestimento solto.

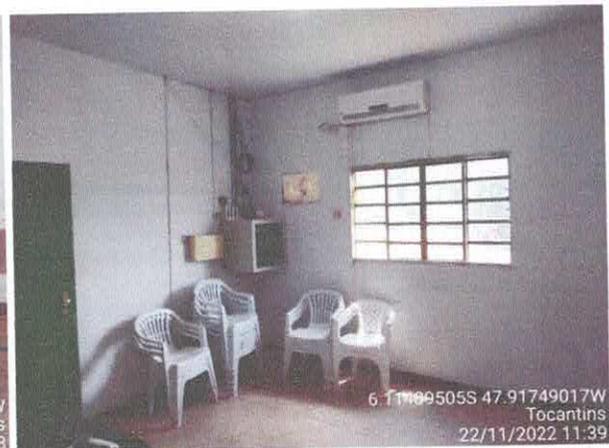
Foto 40: Sala chefe gabinete: Vazamento do telhado. infiltração e paredes danificadas com revestimento solto, fiação exposta.

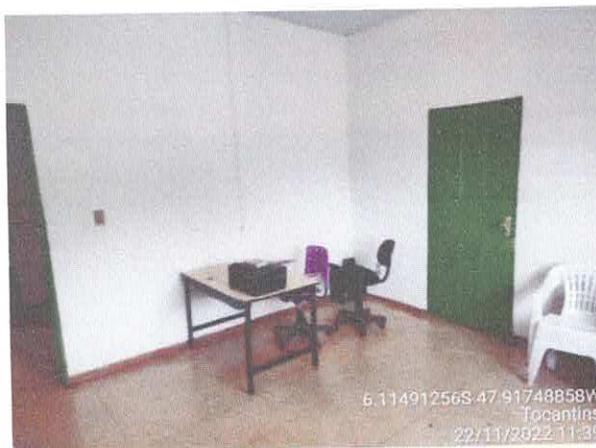
Foto 41: Sala chefe gabinete: Vazam. do telhado. infiltração e paredes danificadas com revestimento solto, fiação exposta

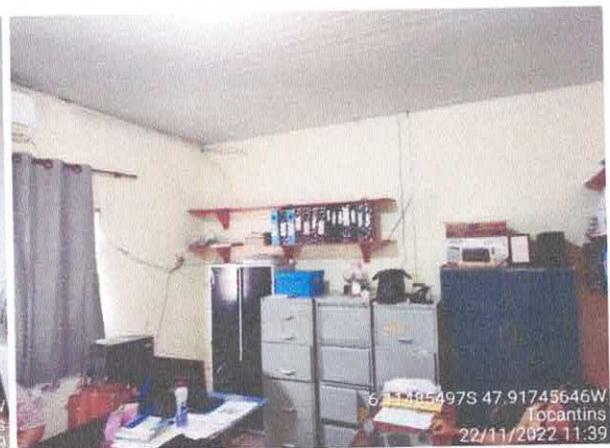
Foto 42: Sec. Educação: Vazamento do telhado. infiltração e paredes danificadas com revestimento solto, fiação exposta.

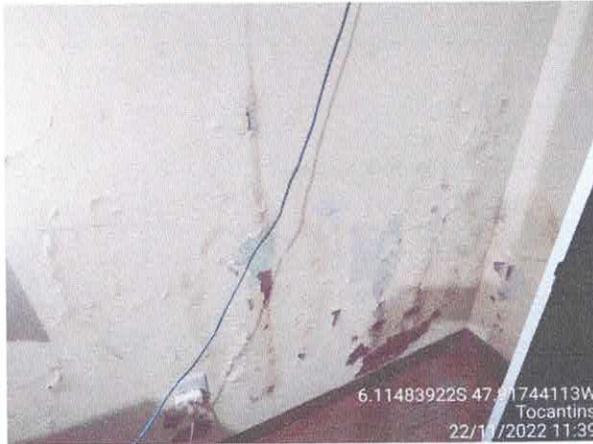
Foto 43: Sec. Educação: Vazamento do telhado. infiltração e paredes danificadas com revestimento solto, fiação exposta

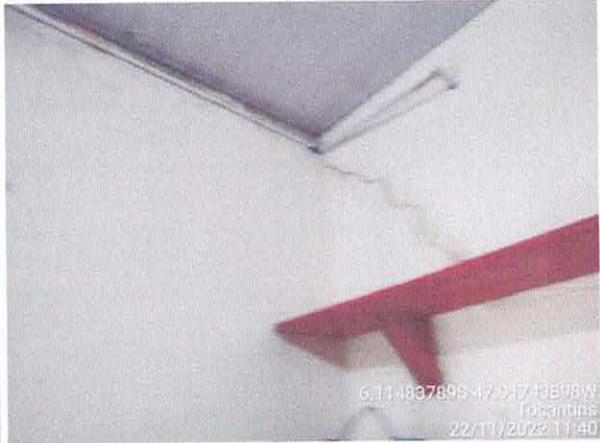
Foto 44: Sec. Educação: Vazamento do telhado. infiltração e paredes danificadas com revestimento solto, fiação exposta.

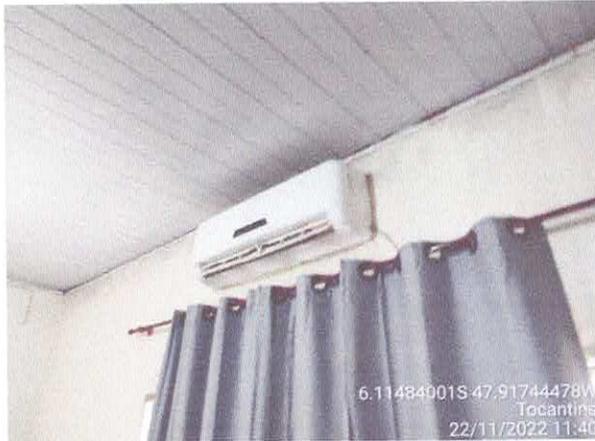
Foto 45: Sec. Educação: Vazamento do telhado. infiltração e paredes danificadas com revestimento solto, fiação exposta

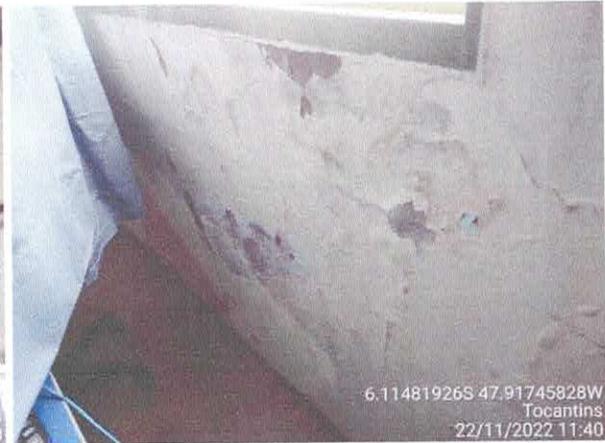
Foto 46: Sec. Educação: Vazamento do telhado. infiltração e paredes danificadas com revestimento solto, fiação exposta.

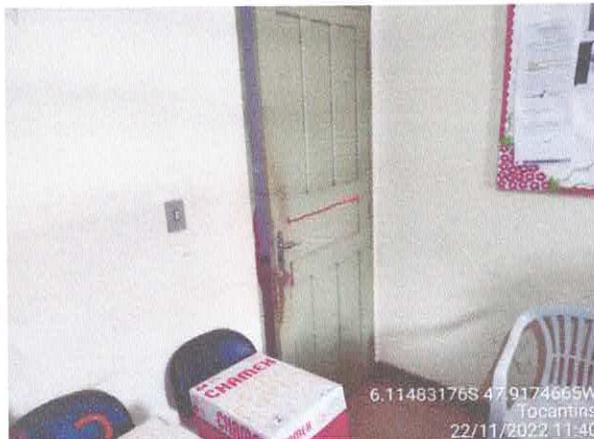
Foto 43: Sec. Educação: Vazamento do telhado. infiltração e paredes danificadas com revestimento solto, fiação exposta. Portas danificadas.

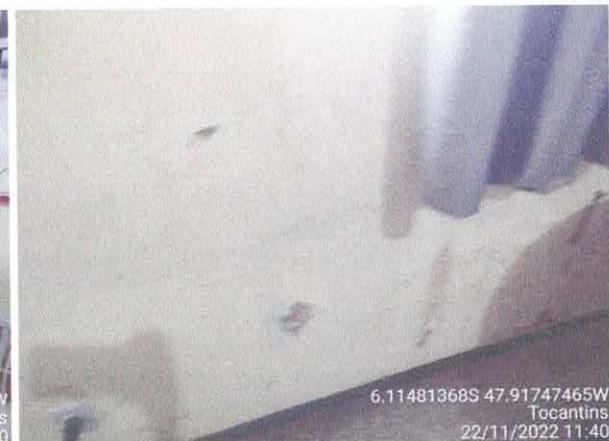
Foto 44: Sec. Educação: Vazamento do telhado. infiltração e paredes danificadas com revestimento solto, fiação exposta.

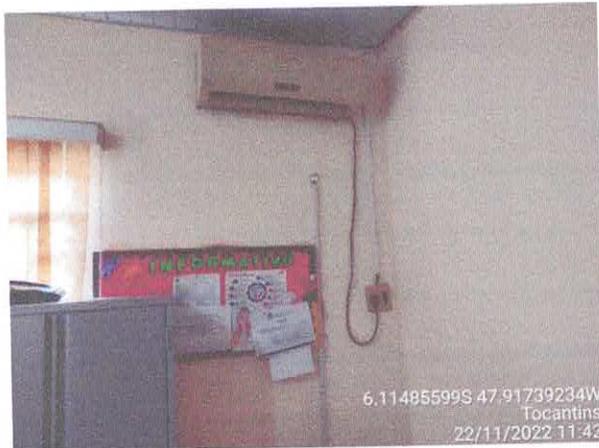
Foto 51: Sala do gabinete a ser reformulada.
Paredes a serem demolidas.
Paredes com infiltração.

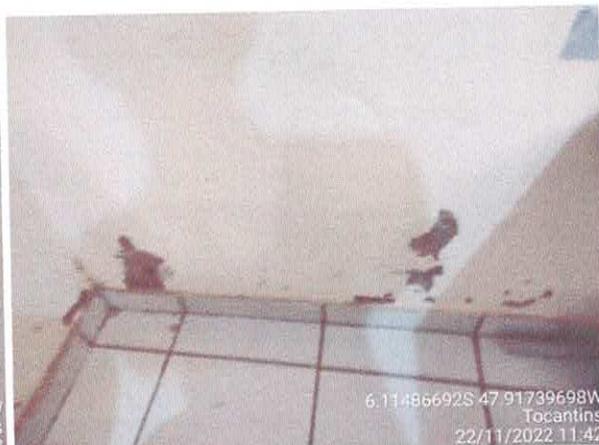
Foto 52: Sala do gabinete a ser reformulada.
Paredes a serem demolidas.
Paredes com infiltração.

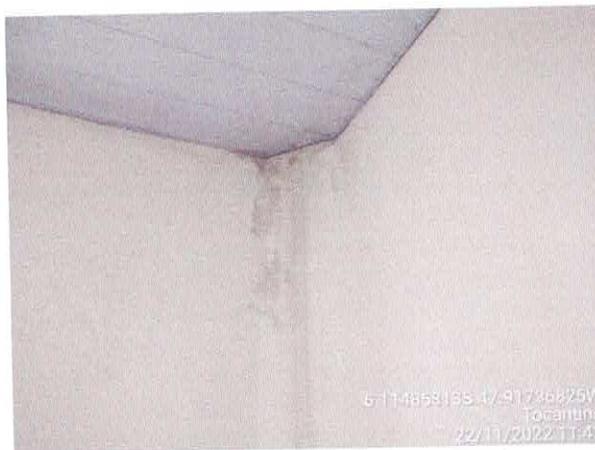
Foto 53: Sala do gabinete a ser reformulada.
Paredes a serem demolidas.
Paredes com infiltração.

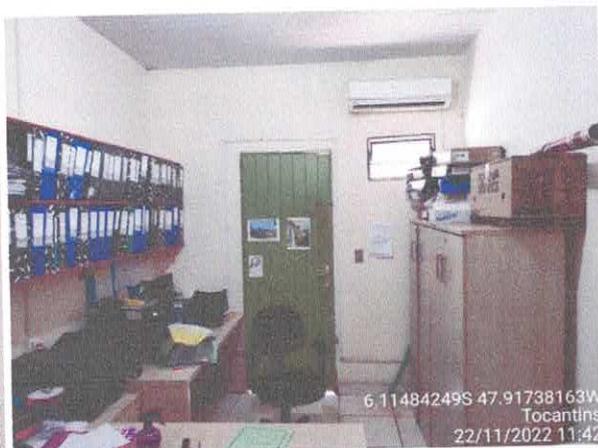
Foto 54: Sala do gabinete a ser reformulada.
Paredes a serem demolidas.
Paredes com infiltração.

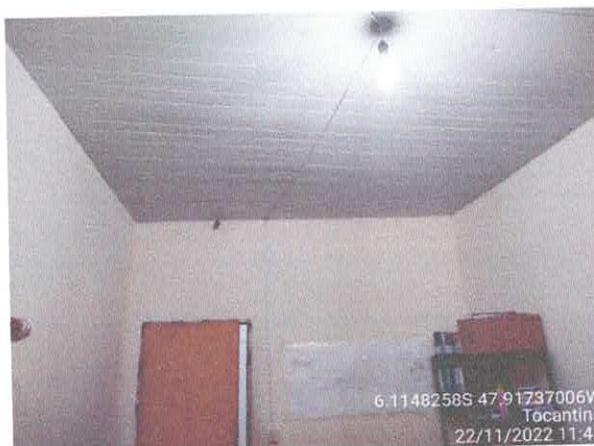
Foto 55: Sala do gabinete a ser reformulada.
Paredes a serem demolidas.
Paredes com infiltração.
Portas danificadas.

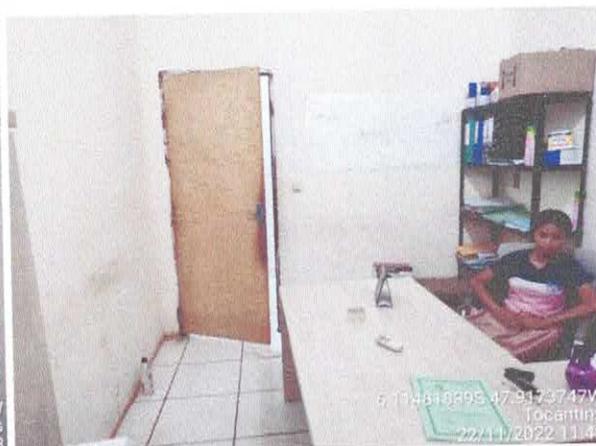
Foto 56: Sala do gabinete a ser reformulada.
Paredes a serem demolidas.
Paredes com infiltração.
Portas danificadas.

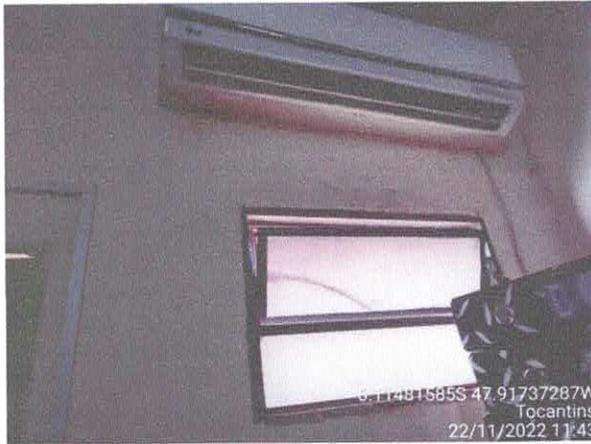
Foto 57: Sala do gabinete a ser reformulada.
Paredes a serem demolidas.
Paredes com infiltração.
Fiação exposta, esquadrias danificadas.

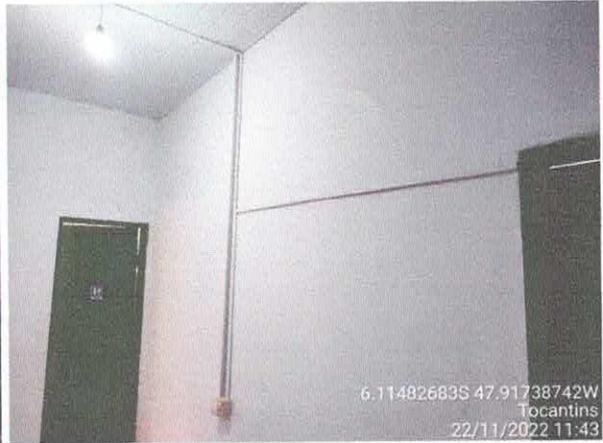
Foto 58: Sala do gabinete a ser reformulada.
Paredes a serem demolidas.
Paredes com infiltração.
Fiação exposta, esquadrias danificadas.

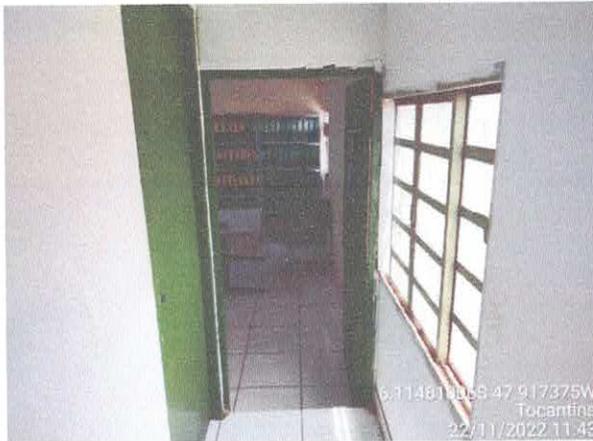
Foto 59: Sala da contabilidade a ser reformulada.
Paredes a serem demolidas.
Paredes com infiltração.
Fiação exposta, esquadrias danificadas.

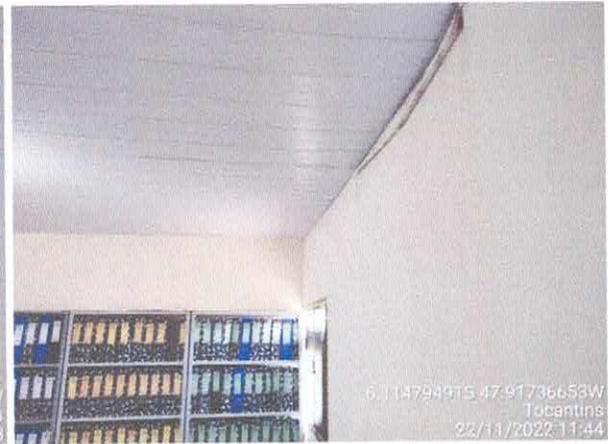
Foto 60: Sala da contabilidade a ser reformulada.
Paredes a serem demolidas.
Paredes com infiltração.
Fiação exposta, esquadrias danificadas.

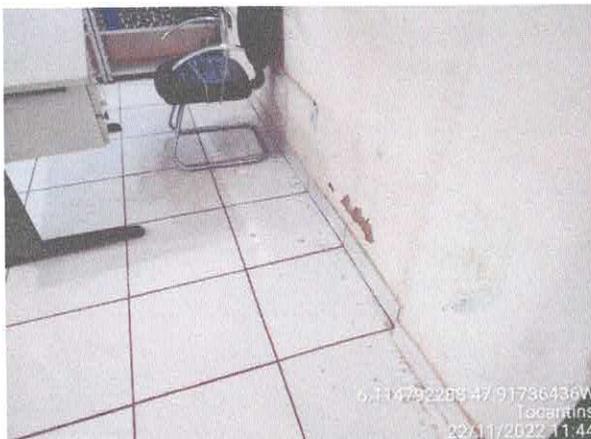
Foto 61: Sala da contabilidade a ser reformulada.
Paredes a serem demolidas.
Paredes com infiltração.
Fiação exposta, esquadrias danificadas.

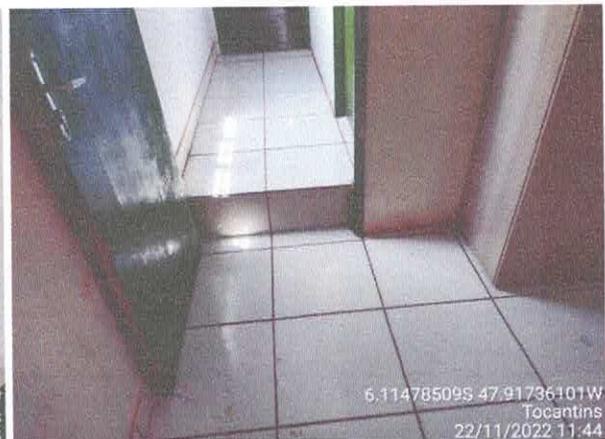
Foto 62: Sala da contabilidade a ser reformulada.
Paredes a serem demolidas.
Paredes com infiltração.
Degrau no piso a ser retirado com a demolição do contra-piso e rebaixo do nível.

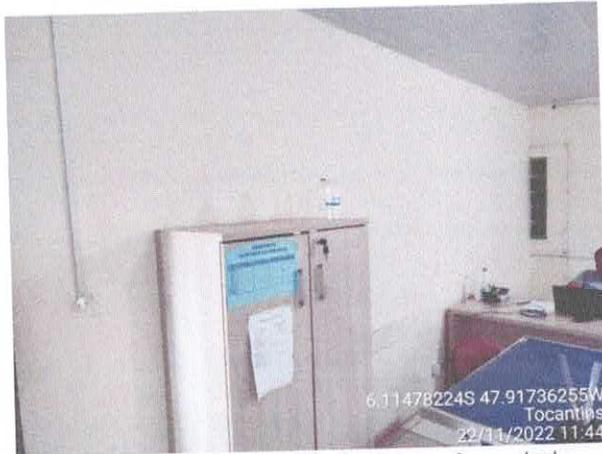
Foto 63: Sala da contabilidade a ser reformulada.
Paredes a serem demolidas.
Paredes com infiltração.
Fiação exposta, esquadrias danificadas.

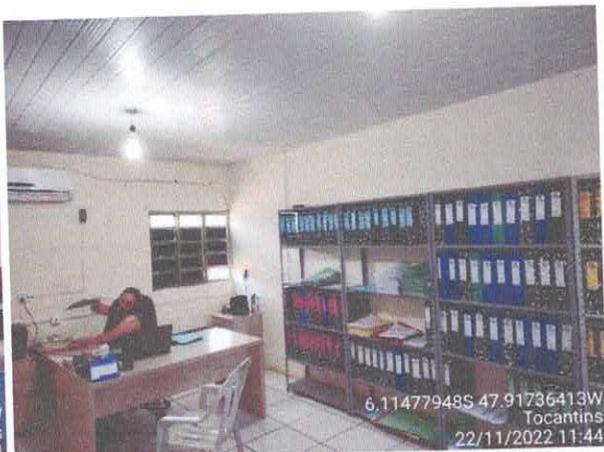
Foto 64: Sala da contabilidade a ser reformulada.
Paredes a serem demolidas.
Paredes com infiltração.
Fiação exposta, esquadrias danificadas.

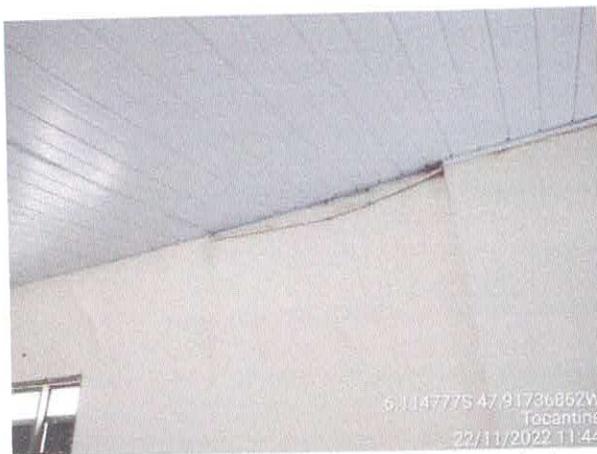
Foto 65: Sala da contabilidade a ser reformulada.
Paredes a serem demolidas.
Paredes com infiltração.
Fiação exposta, esquadrias danificadas.

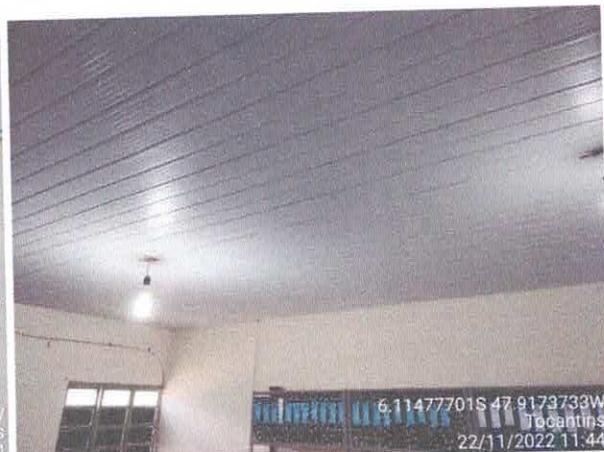
Foto 66: Sala da contabilidade a ser reformulada.
Paredes a serem demolidas.
Paredes com infiltração.
Fiação exposta, esquadrias danificadas.

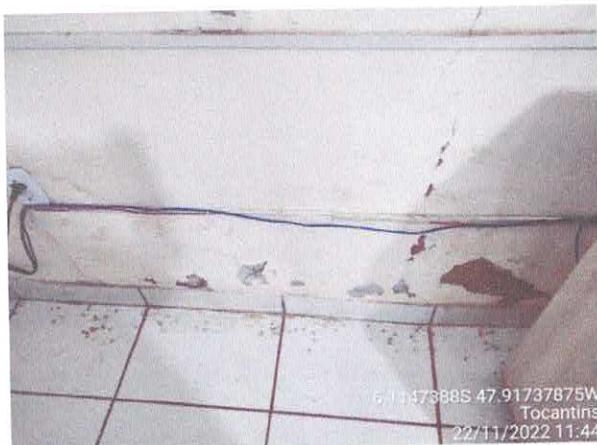
Foto 67: Sala da contabilidade a ser reformulada.
Paredes a serem demolidas.
Paredes com infiltração.
Fiação exposta, esquadrias danificadas.

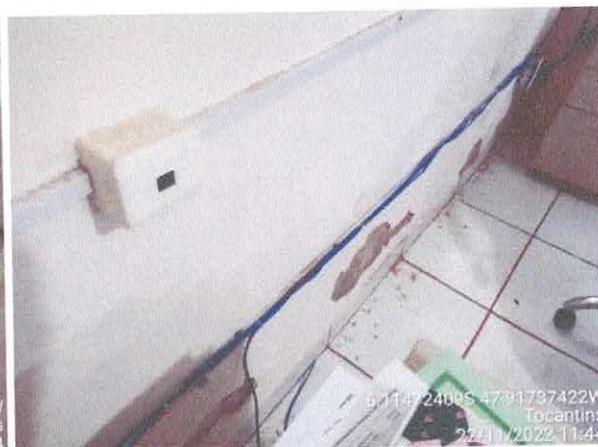
Foto 68: Sala da contabilidade a ser reformulada.
Paredes a serem demolidas.
Paredes com infiltração.
Fiação exposta, esquadrias danificadas.

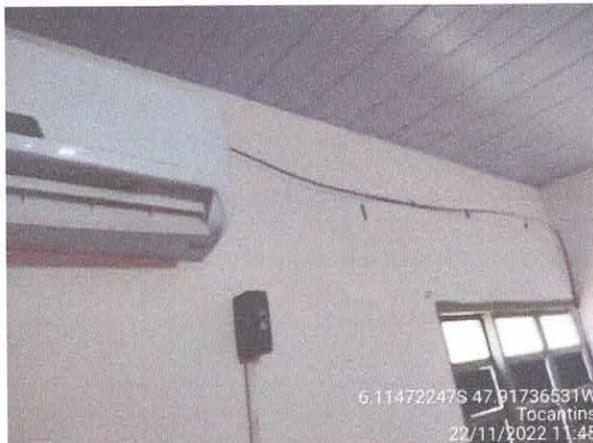
Foto 69: Sala da contabilidade a ser reformulada.
Paredes com rachaduras.
Paredes com infiltração.
Fiação exposta, esquadrias danificadas.

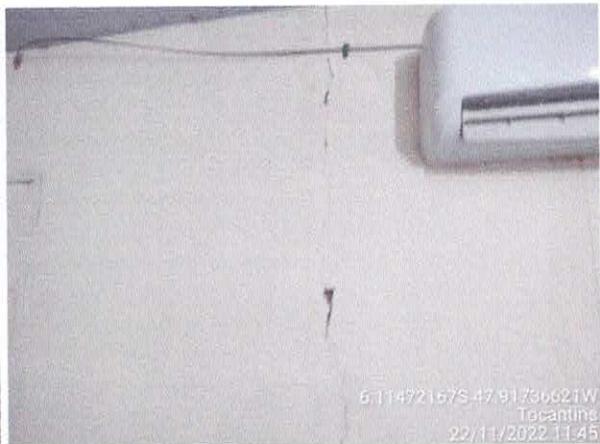
Foto 70: Sala da contabilidade a ser reformulada.
Paredes com rachaduras.
Paredes com infiltração.
Fiação exposta, esquadrias danificadas.

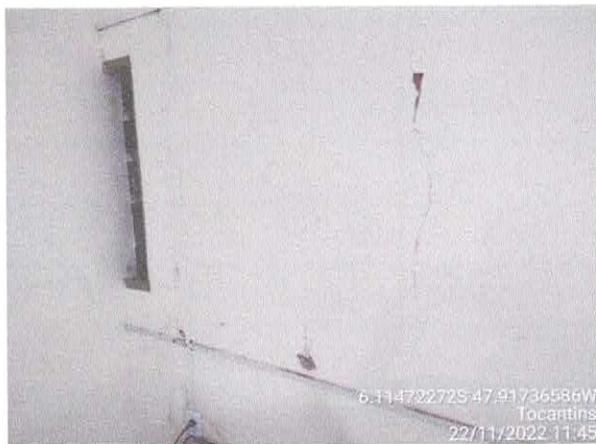
Foto 71: Sala da contabilidade a ser reformulada.
Paredes com rachaduras.
Paredes com infiltração.
Fiação exposta, esquadrias danificadas.

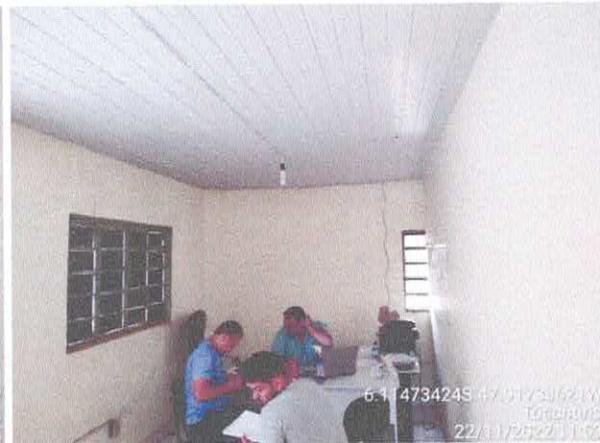
Foto 72: Sala da coletoria: paredes com rachaduras.
Paredes com infiltração.
Fiação exposta, esquadrias danificadas.

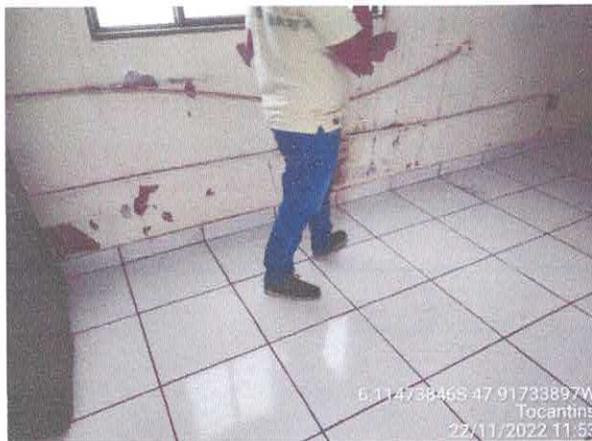
Foto 73: Sala da coletoria: paredes com rachaduras.
Paredes com infiltração.
Fiação exposta, esquadrias danificadas.

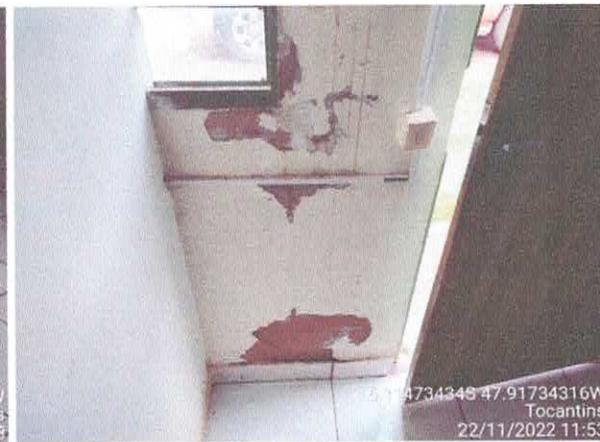
Foto 74: Sala da coletoria: paredes com rachaduras.
Paredes com infiltração.
Fiação exposta, esquadrias danificadas.

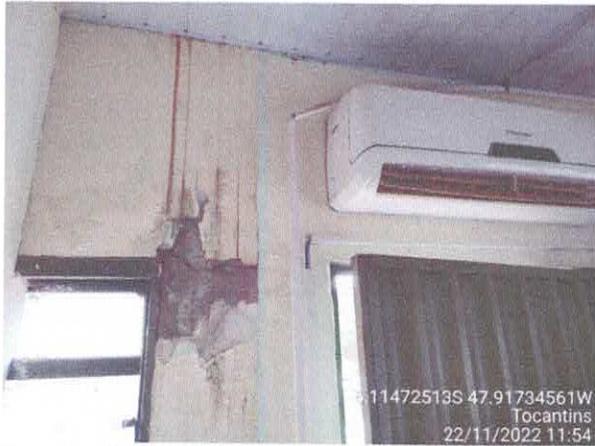
Foto 75: Sala da coletoria: paredes com rachaduras. Paredes com infiltração. Fiação exposta, esquadrias danificadas.

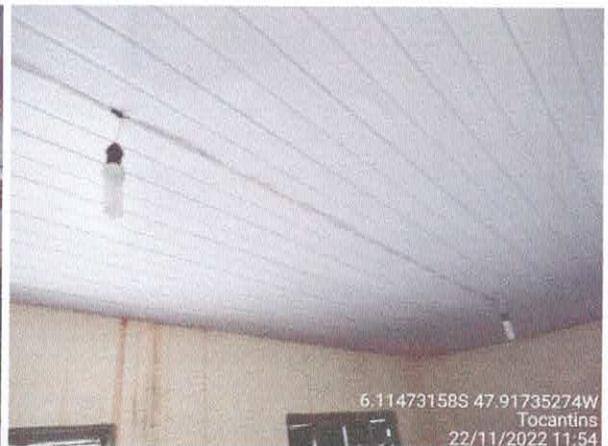
Foto 76: Sala da coletoria: paredes com rachaduras. Paredes com infiltração. Fiação exposta, esquadrias danificadas.

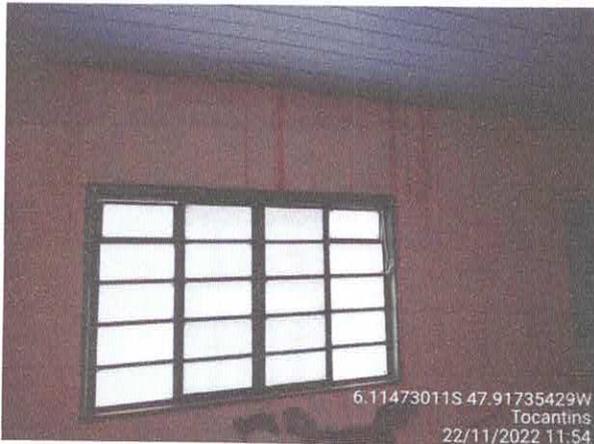
Foto 77: Sala da coletoria: paredes com rachaduras. Paredes com infiltração. Fiação exposta, esquadrias danificadas.

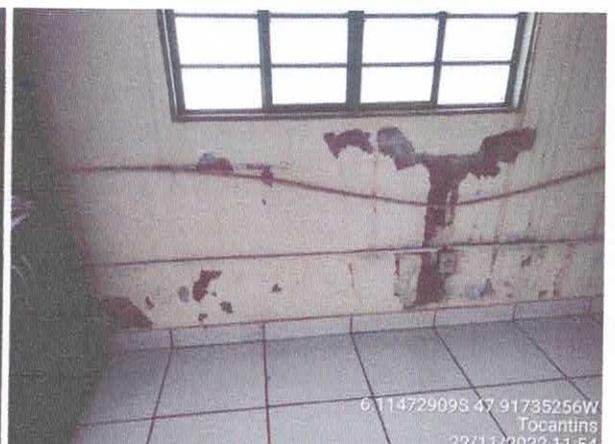
Foto 78: Sala da coletoria: paredes com rachaduras. Paredes com infiltração. Fiação exposta, esquadrias danificadas.
