RELATÓRIO FOTOGRÁFICO

Obra: Reforma Geral do Prédio da Prefeitura Municipal de Cachoeirinha – TO.
Recurso: Tesouro Municipal.
Local: Rua 21 de Abril, 1525 - Centro.
Proponente: Município de Cachoeirinha - TO
CNPJ: 25.064.064/0001-87

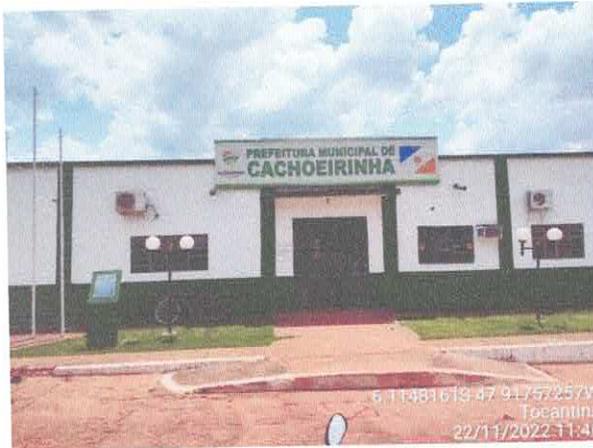
Foto 01: Fachada principal do prédio da prefeitura. Foto 02: Fachada principal do prédio da prefeitura.

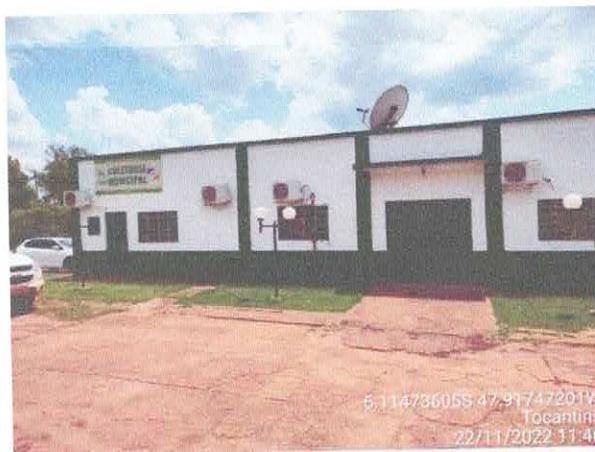
Foto 03: Fachada principal do prédio da prefeitura. Foto 04: Fachada lateral do prédio da prefeitura.

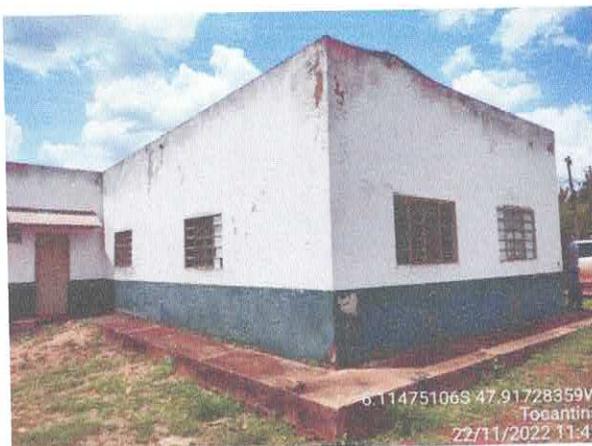
Foto 05: Fachada lateral do prédio da prefeitura. Foto 06: Fachada lateral do prédio da prefeitura.

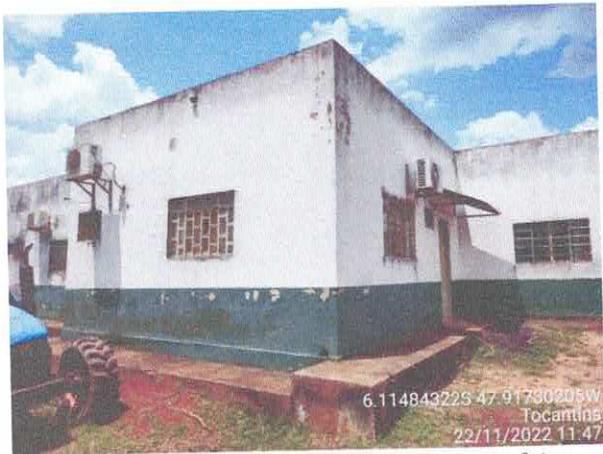
Foto 07: Fachada do fundo do prédio da prefeitura. Foto 08: Fachada do fundo do prédio da prefeitura.

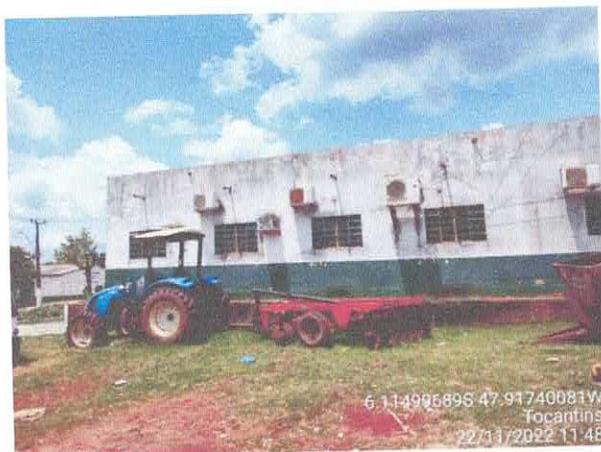
Foto 09: Fachada do fundo do prédio da prefeitura. Foto 10: Fachada do fundo do prédio da prefeitura.

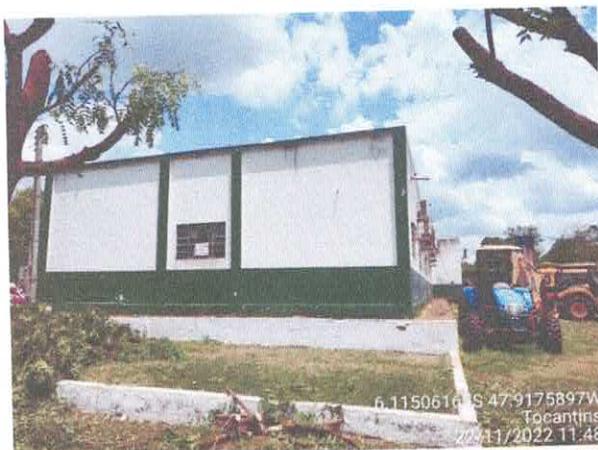
Foto 11: Fachada lateral do prédio da prefeitura. Foto 12: Fachada principal do prédio da prefeitura.

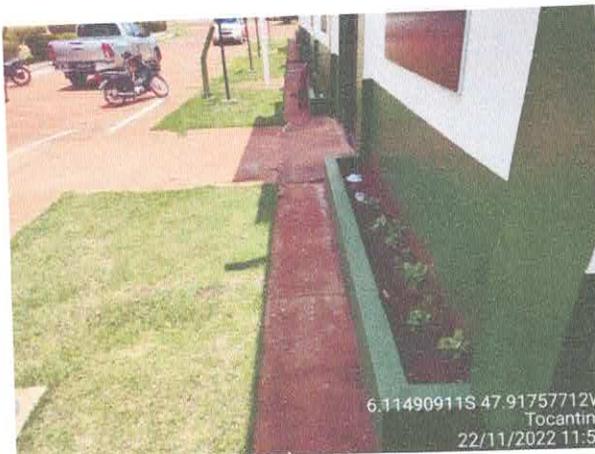
Foto 15: Calçada da frente da prefeitura.

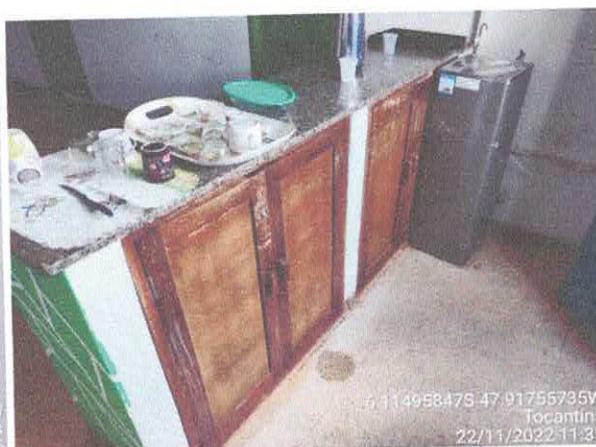
Foto 18: Copa existente a ser reformulada.

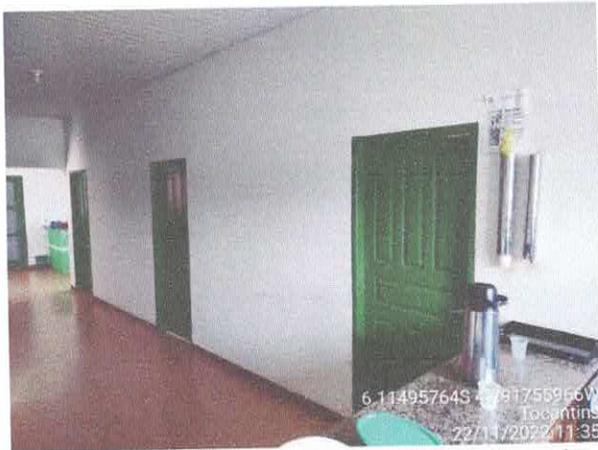
Foto 19: Circulação a direita da entrada principal.

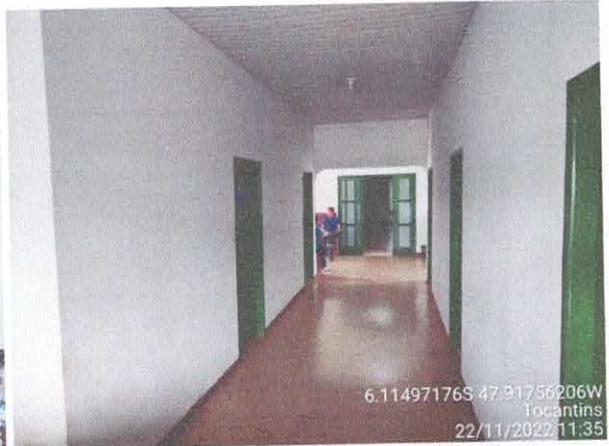
Foto 20: Circulação a direita da entrada principal.

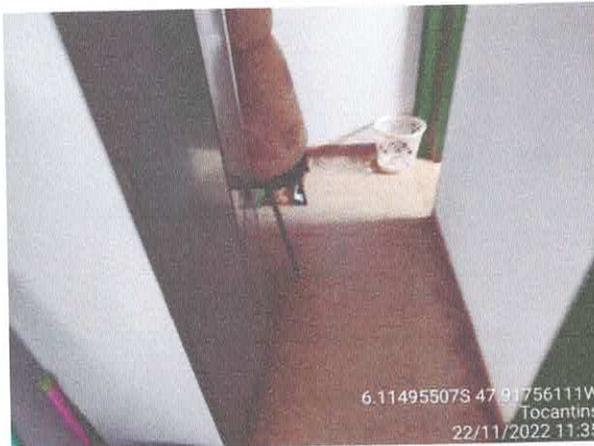
Foto 21: Hall dos banheiros.

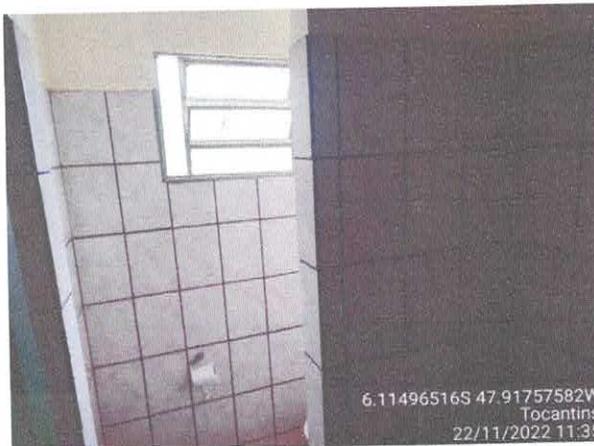
Foto 23: Banheiro Masculino a ser reformulado.

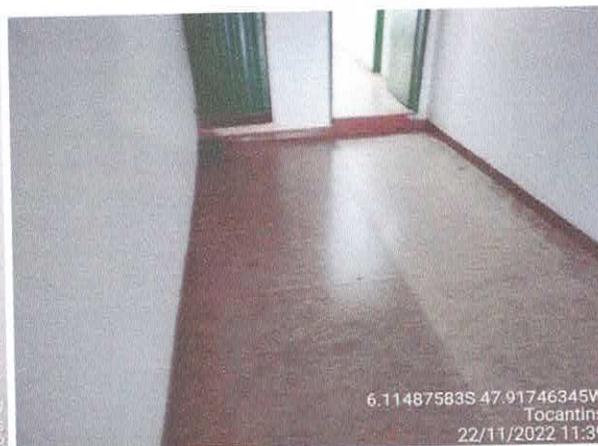
Foto 36: Será assentado piso em parcelanato sobre piso de granitina existente. Degrau em piso deverá ser executado rampa.

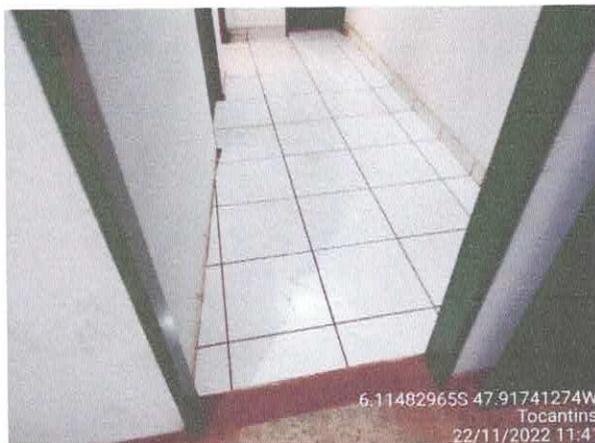
Foto 45: Acesso ao gabinete com desnível no piso. Foto 46: Paredes do gabinete a serem demolidas.

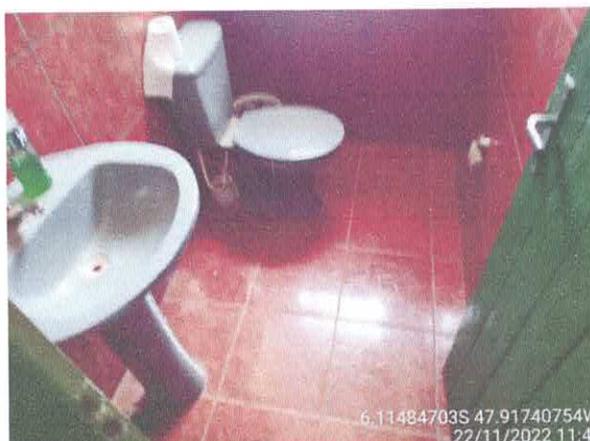
Foto 47: Banheiro do gabinete a ser reformulado. Foto 48: Banheiro do gabinete a ser reformulado.

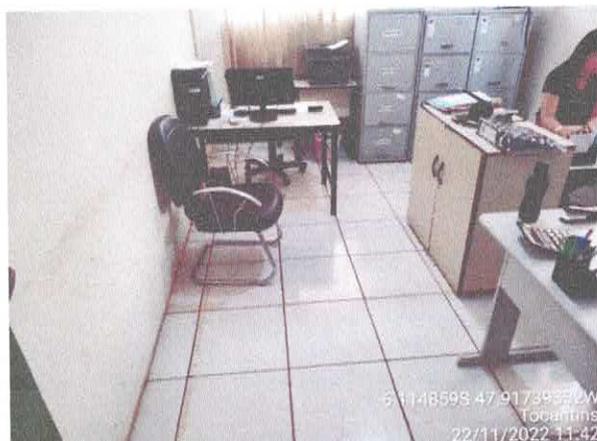
Foto 49: Sala do gabinete a ser reformulada.
Paredes a serem demolidas.

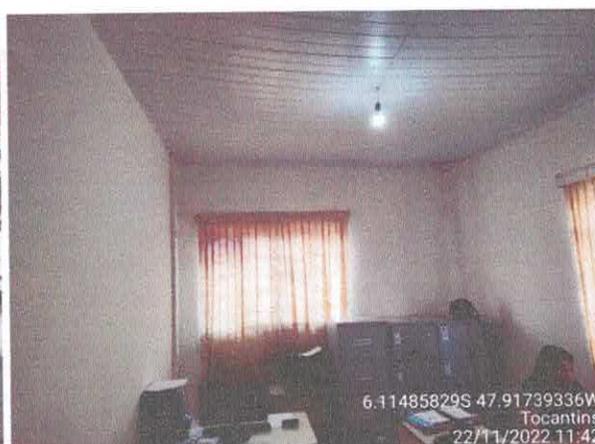
Foto 50: Sala do gabinete a ser reformulada.
Paredes a serem demolidas.

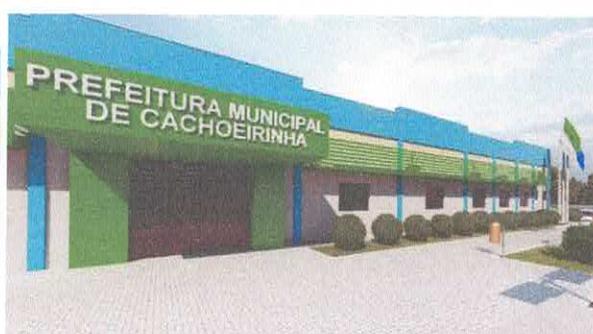
Foto 94: Imagem externa da prefeitura.
